SEGUIMIENTO A METAS DE INDICADORES  
MEDIO DE VERIFICACIÓN DE INDICADOR CO01ACT02

IFEQROO  
INSTITUTO DE  
INFRAESTRUCTURA  
FÍSICA EDUCATIVA  
DEL ESTADO DE QUINTANA ROO

Programa Presupuestario	K004 - Infraestructura Educativa	Trimestre:	1er. Trimestre	
Resumen Narrativo:	F.P.CO1.A02 - Supervisión de las acciones realizadas con recursos de los programas de inversión que ejecuta el IFEQROO		Número de alumnos en Quintana Roo:	472,279
Indicador:	CO01ACT02 - Porcentaje de supervisiones que derivan en observaciones	Unidad Responsable:	21121.18.3.18.1403 - Dirección de Obras y Equipamiento	Número de Personas Impactadas: 6,965
Metodo de Cálculo:	$(\text{Total de Supervisiones realizadas que derivan en observaciones} / \text{Total de Supervisiones programadas a las acciones de Construcción, Equipamiento, Rehabilitación y Mantenimiento de Inmuebles e instalaciones educativas}) * 100$		Porcentaje de Personas Impactadas:	1.47%

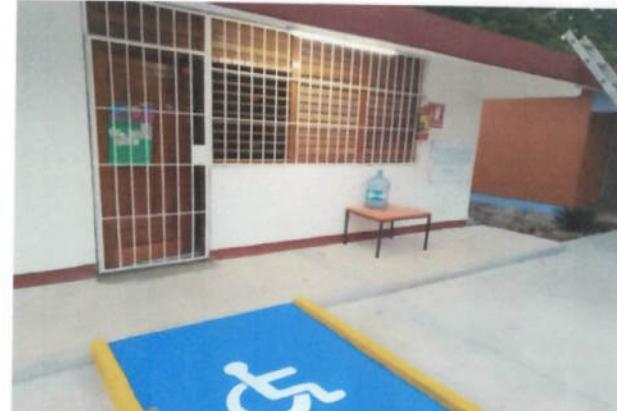
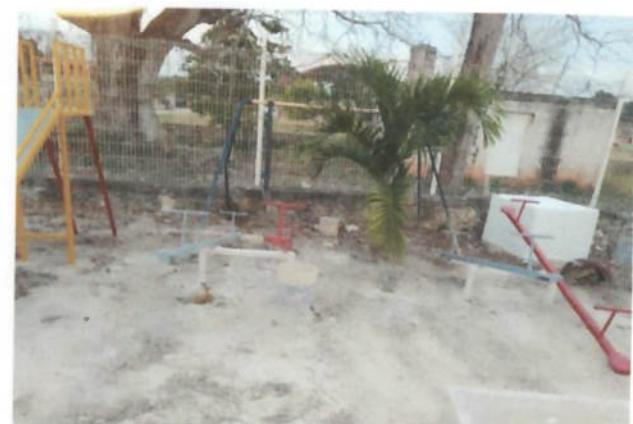
REPORTE FOTOGRÁFICO						
CEDULA	NIVEL EDUCATIVO	OBRA	LOCALIDAD	MUNICIPIO	SUPERVISOR	FECHA DE INCIDENCIA
240101	BÁSICO	CONSTRUCCIÓN DE UN ALUFA DIDÁCTICA EN EL PREESCOLAR BENITO JUÁREZ	CHAN SANTA CRUZ	FELIPE CARRILLO PUERTO	ING. FELIPE TENORIO HERRERA	15/01/2025

El resultado del recorrido de la supervisión por las instalaciones del plantel:  
CONSTRUCCIÓN DE EDIFICIO "E": 1 AULA DIDÁCTICA AISLADA DE 6.00 X 6.00 MTS. ESTRUCTURA REGIONAL CON MÉNSULA.

Se observaron los siguientes detalles de conceptos de obra por corregir:

- Rectificar las aristas (perímetro del borde) de la losa de azotea
- Rectificar y sellar correctamente las aristas (perímetro del borde) del impermeabilizante en losa de azotea.

- Doblar las varillas y aplicar pintura anticorrosiva en preparación a futuro de losa de azotea.
- Aplicación de impermeabilizante asfáltico y barrera de vapor en 12 caras ~~de~~ lados de concreto de la cimentación.

- Limpieza de residuos de mortero y escombro en todo el perímetro del aula.
- Rectificar borde del piso (chaflán con pendiente para evitar tropezón) en el acceso al aula.

- Corregir cola de ratón y sellado en ranuras del vitropiso interior del aula didáctica.
- Retirar la cimbra del piso del pasillo.
- Cambiar una pieza soplada de loseta de cerámica en piso interior del aula.

**Nota:** Se le da 10 días naturales a partir de la recepción de la minuta para concluir los pendientes, se anexa memoria fotográfica.

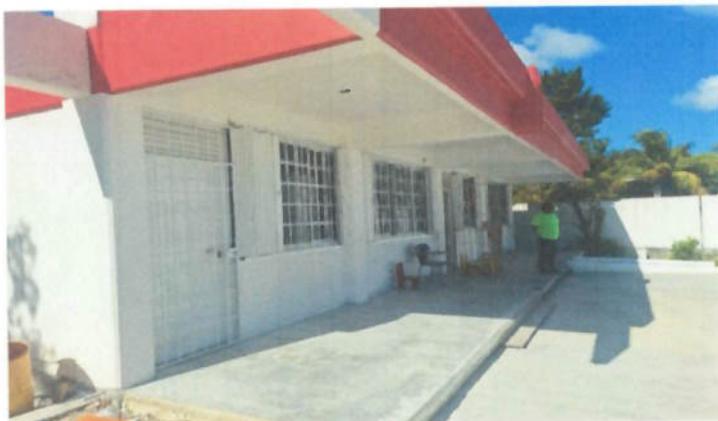
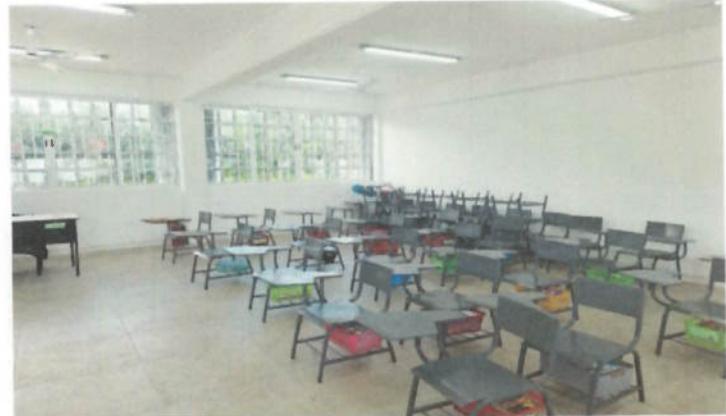
REPORTE FOTOGRAFICO						
CEDULA	NIVEL EDUCATIVO	OBRA	LOCALIDAD	MUNICIPIO	SUPERVISOR	FECHA DE INCIDENCIA
B094	BASICO	CONSTRUCCIÓN EN LA PRIMARIA VELIO VIVAS VALDEZ	COZUMEL	COZUMEL	ING. JOEL MEX HERRERA	17/01/2025

- ⊕ En control de Ventiladores, se observa los cables, se debera entubar y aplicar su acabado.
- ⊕ En puerta se le dio su acabado en el perfil del muro no se le dio o aplico pintura.
- ⊕ En el Aire Acondicionado, empotrarlo correctamente una parte esta levantada.
- ⊕ En parte Exterior falta hacer limpieza general, recoger todo material producto de excavación, de construcción.
- ⊕ En la red electrica exterior para alimentar los Aires Acondicionados, se deberan empotrar correctamente con abrazaderas, y las intersecciones o derivaciones se deberan hacer con registros electricos, y la union de la tuberia hacia los tableros sera (el) con tuberia de acero.

- ⊕ En el tablero de los Aire Acondicionados, cada tablero se conectara con un interruptor faltan 2 links (ruptores).

SE LE DA 7 DIAS PARA DENSIFICAR LOS DETALLES  
Y ASÍ PROGRAMAR LA ENTRADA DE OBRA.

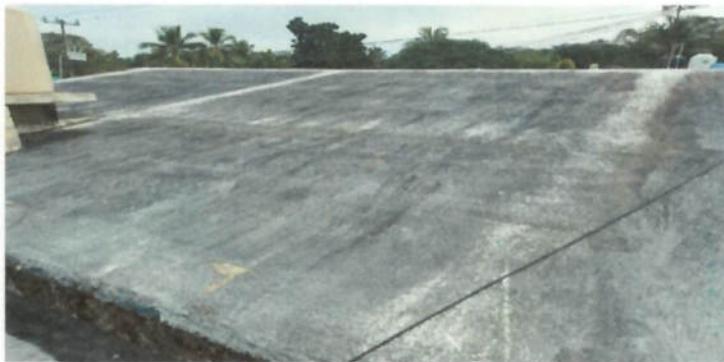
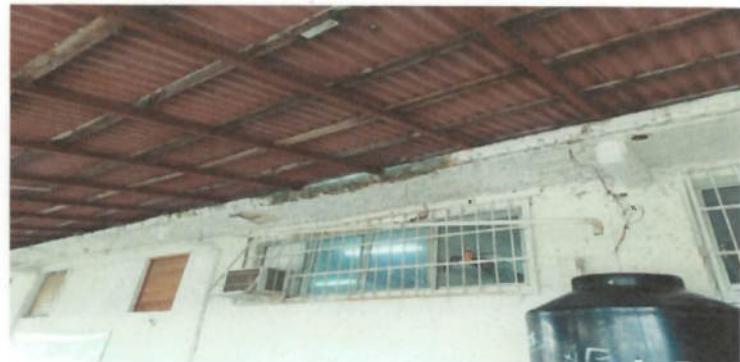
Reporte Fotográfico						
CEDULA	NIVEL EDUCATIVO	OBRA	LOCALIDAD	MUNICIPIO	SUPERVISOR	FECHA DE INCIDENCIA
S/C	MÉDIO SUPERIOR	COLEGIO DE BACHILLERES PLANTEL SAN PEDRO PERALTA (LEVANTAMIENTO FÍSICO)	SAN PEDRO PERALTA	OTHÓN P. BLANCO	ARQ. JORGE CALDERON	17/01/2025

EN LA PLANTA EDUCATIVO DE NIVEL MEDIO  
SUPERIOR DENOMINADO "COLEGIO DE BACHILLERES  
PLANTA SAN PEDRO PARADA" Z3EMS0004E  
SE REUNIERON AUTORIDADES DEL COLEGIO DE BACHILLERES  
Y LA SUPERVISIÓN DEL INSTITUTO, DENTRE DE LAS CUALES  
UN RECLAMO PARA DISMINUIR LOS DAÑOS ESTRUCTURALES  
EN LOSAS Y TRABES DEL EDIFICIO A Y B, CAUSADOS  
POR FILTRACIÓN POR GRIETAS Y POSIBLE PRUEBA DE LAS  
FUDAS. DURANTE EL RECLAMO SE OBSERVÓ LO SIGUIENTE:

- A) LAS LOSAS PRESENTAN HUMEDAD
- B) LAS LOSAS PRESENTAN GRIETAS DE 1 A 3 MM.
- C) SE OBSERVA DESFORNICIÓN DEL CANTO DE GRUVEDO  
DE LAS LOSAS.
- D) LAS TRABES PRESENTAN EXPOSICIÓN DE VARIAS Y  
DESPUSTILLADURAS.

C) EN LA PARED SUPERIOR DE LA LOSA SE  
OBSERVAN GRIETAS Y MALA CALIDAD DEL  
CUCAREJO.

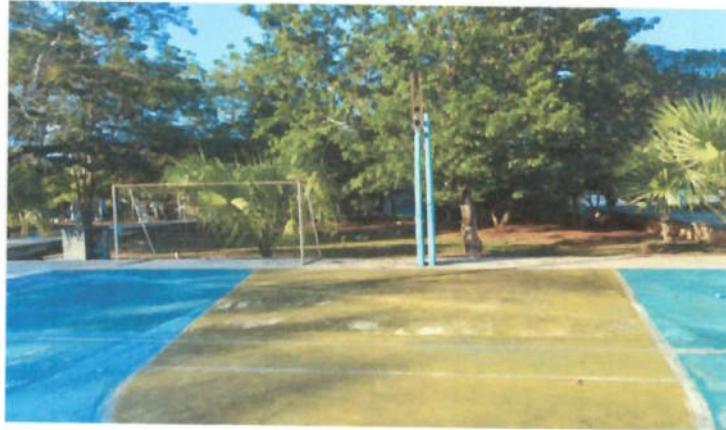
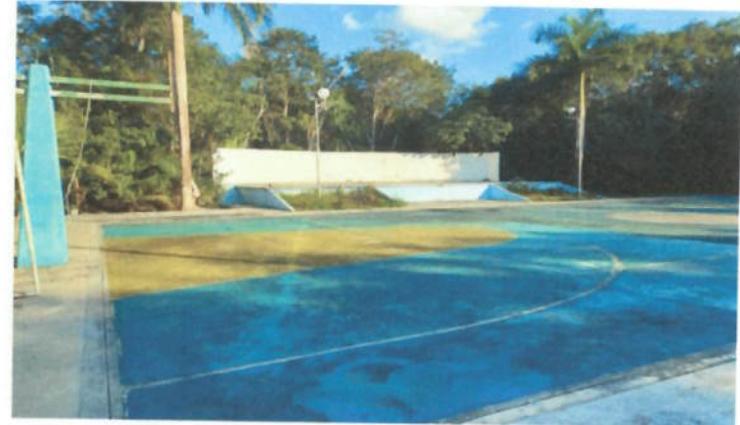
Reporte Fotográfico						
CEDULA	NIVEL EDUCATIVO	OBRA	LOCALIDAD	MUNICIPIO	SUPERVISOR	FECHA DE INCIDENCIA
S/C	SUPERIOR	CENTRO REGIONAL DE EDUCACIÓN NORMAL (LEVANTAMIENTO FISICO)	FELIPE CARRILLO PUERTO	FELIPE CARRILLO PUERTO	ING. JORGE E. CALDERON	22/01/2025

- A) SE OBSERVA QUE LAS DOS CANCHAS CUENTAN CON PLACAS DE CONCRETO OPTIMAS Y EN BUEN ESTADO.
- B) LA PINTURA EXISTENTE DE AMBAS CANCHAS SE ENCUENTRA DETERIORADA. (AREA DE PINTURA APROXIMADA 12X24 MTS).
- C) SE OBSERVO QUE LOS TABLEROS Y SUS BASES ESTAN DAÑADAS LO QUE SUGIERE SUSTITUCION.
- D) DE ACUERDO A LA SOLICITUD DEL PLANTEL EL DOMO DEBERA ESTAR UBICADO EN LA CANCHA DE BASQUETBOL QUE SE ENCUENTRA JUNTO AL TEATRO AL AIRE LIBRE.
- E) EL ENTORNO DE LA CANCHA NO PRESENTA ZONA INUNDABLE Y EXISTEN INSTALACIONES PARA ALIMENTAR EN SU CASO DICHO PROYECTO TALES COMO REGISTROS ELECTRICOS.

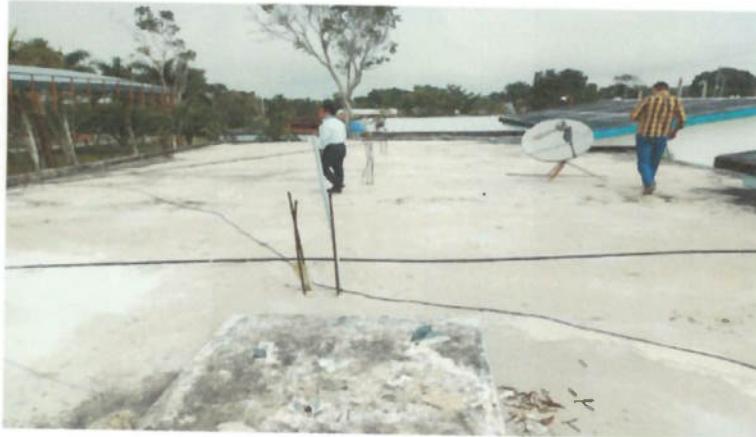
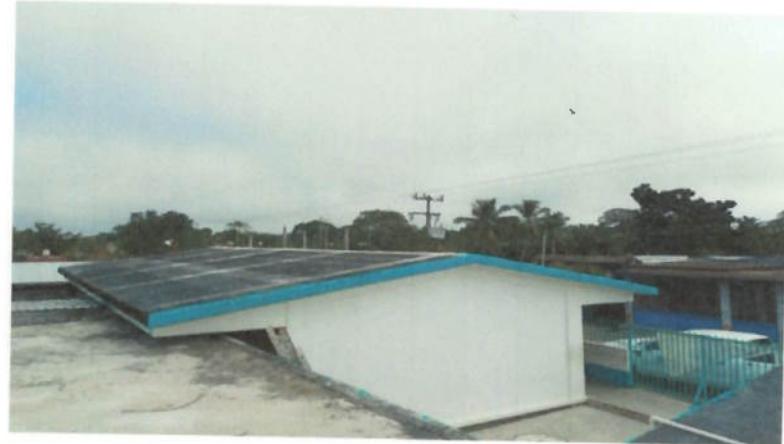
CEDULA	NIVEL EDUCATIVO	OBRA	LOCALIDAD	MUNICIPIO	SUPERVISOR	FECHA DE INCIDENCIA
S/C	MEDIO SUPERIOR	COLEGIO DE BACHILLERES PLANTEL SAN PEDRO PERALTA (LEVANTAMIENTO FÍSICO)	SAN PEDRO PERALTA	OTHÓN P. BLANCO	ARQ. JORGE CALDERON	22/01/2025

EN ATENCION AL OFICIO: COBAQROO/DG/DPPP/213/X/2024. SE REALIZO RECORRIDO CON AUTORIDADES DEL COLEGIO DE BACHILLERES Y LA SUPERVISION DEL IFEQROO PARA EVALUAR LAS CONDICIONES FISICAS DE LOS EDIFICIOS A Y B, QUE PRESENTAN FILTRACIONES Y POSIBLE DAÑO ESTRUCTURAL DE LAS LOSAS Y TRABES. DURANTE EL RECORRIDO SE OBSERVARON AGRITAMIENTOS Y HUMEDAD, PRESENTANDO LOS SIGUIENTES PUNTOS:

- A) SE OBSERVO QUE EN LAS LOSAS SE PRESENTA HUMEDAD CAUSADA POR FILTRACION EN AZOTEAS.
- B) LAS LOSAS PRESENTAN AGRITAMIENTO DE 1 A 3 MM EN SU MAYORIA EN EL CENTRO DE LA LOSA.
- C) SE OBSERVA UNA DEFORMACION EN EL CENTRO DE GRAVEDAD DE LAS LOSAS CAUSADAS POR EL DETERIORO.(AREA DE LOSAS APROXIMADO= 220 M<sup>2</sup>)
- D) LAS TRABES PRESENTAN EXPOSICION DE VARILLA Y DESPOSTILLAMIENTOS.
- E) EN LA PARTE SUPERIOR DE LAS LOSAS SE OBSERVAN GRIETAS DE 1 A 2 MM Y ENCHARCAMIENTO DE AGUA PLUVIAL.
- F) LAS LOSAS QUE SE OBSERVAN EN LOS EDIFICIOS A, B, C Y D NO CUENTAN CON IMPERMEABILIZACION.
- G) SE RECOMIENDA LA EVALUACION DE UN PERITO D.R.O. PARA EMITIR UN DICTAMEN Y/O PROCEDIMIENTO TECNICO.
- H) LA ESTRUCTURA DEL EDIFICIO A Y B, ES ATIPICA Y TIENE UNA EDAD APROXIMADA DE 40 AÑOS.

SE OBSERVA QUE LOS EDIFICIOS ATIPICOS A (ADMINISTRATIVO) Y B (INTENDENCIA) PRESENTAN UN ALTO DETERIORO EN LOSAS Y TRABES, LO QUE EXIGE UNA EVALUACION Y ATENCION TECNICA INMEDIATA A TRAVES DE UN D.R.O., ASI MISMO UNA IMPERMEABILIZACION DE LOS EDIFICIOS C Y D QUE SON ESTRUCTURAS TIPO U1-C DE 2 E.E. SE ANEXA MINUTA DE SUPERVISION Y REPORTE FOTOGRAFICO.

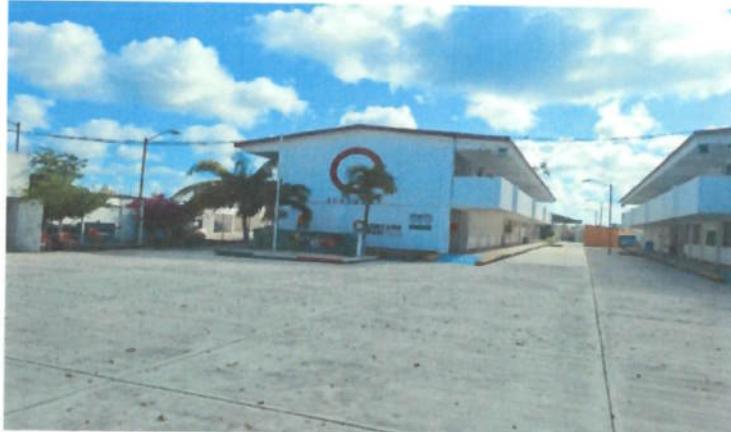
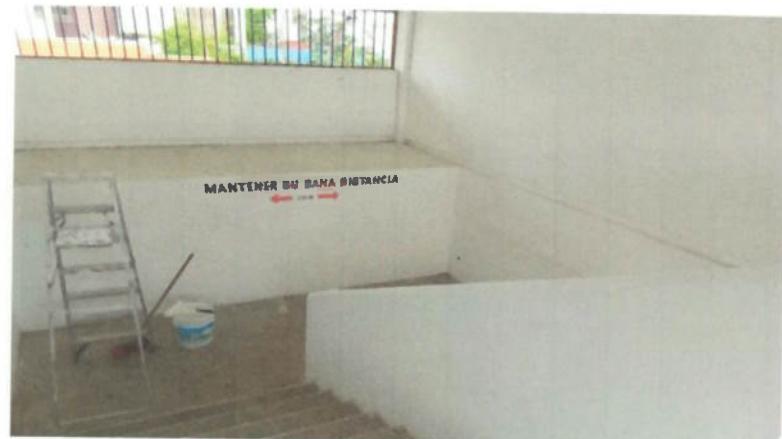
CEDULA	NIVEL EDUCATIVO	OBRA	LOCALIDAD	MUNICIPIO	SUPERVISOR	FECHA DE INCIDENCIA
B095	BASICO	CONSTRUCCIÓN EN LA SECUNDARIA CARLOS MONSIVAIS	COZUMEL	COZUMEL	ING. JOEL MEX HERRERA	13/03/2025

COZUMEL A 13 DE MARZO DE 2025, SE REALIZO EL ACTA DE ENTREGA, Y SE OBSERVO QUE NO SE EJECUTÓ CORRECTAMENTE, POR LO QUE SE FIRMA EL ACTA, CON EL COMPROBADO DE QUE SE ADECUÓ. OTRO MOTIVO ESTA CERCA DEL TABLEO GRÁFICO, EN CASO DE CORRER, SE PUEDE ATERRAZAR. SE LE DA UN PLAZO DE 15 DÍAS, SI NO SE PROCESARÁ A LA FIRMA.
