SEGUIMIENTO A METAS DE INDICADORES  
MEDIO DE VERIFICACIÓN DE INDICADOR CO01ACT02

IFEQROO  
INSTITUTO DE  
INFRAESTRUCTURA  
FÍSICA EDUCATIVA  
DEL ESTADO DE QUINTANA ROO

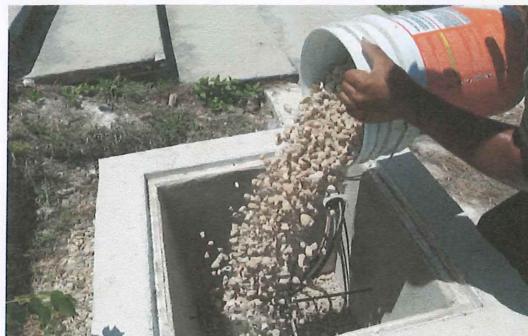
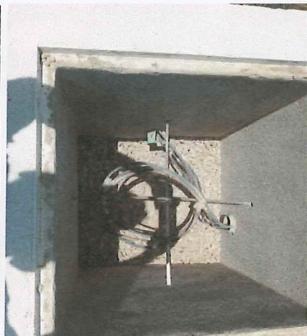
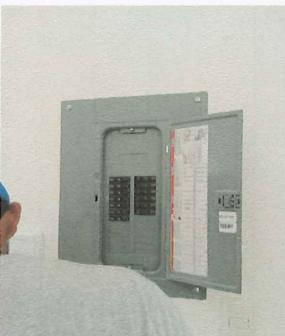
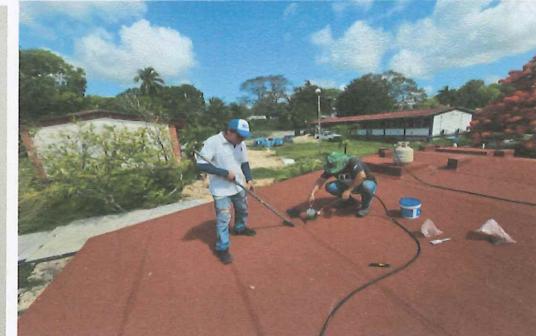
CEDULA	NIVEL EDUCATIVO	OBRA	LOCALIDAD	MUNICIPIO	SUPERVISOR	FECHA DE INCIDENCIA
S/N	MEDIA SUPERIOR	CONSTRUCCIÓN DE EDIFICIO DE DOS AULAS DE USO ACADÉMICO Y UN AULA DIDÁCTICA PARA EL CREN JAVIER ROJO GOMEZ BACALAR CON ACCESOS PARA DISCAPACITADOS	BACALAR	BACALAR	ING. JOEL MEX HERRERA	13/05/2025

1. Se encontraron partes sopladas. Igualmente, no se observa en el sellado en el perímetro al final del impermeabilizante. Se deberá entregar la copia de garantía del impermeabilizante por 10 años, firmada por la empresa constructora.
2. No se observó fondo de grava en registros, con espesor de al menos 10 centímetros. Se solicita revisar todos los registros.
3. Identificación de circuitos en tablero eléctrico.
4. Verificar el concepto con los planos de la herrería, en virtud de que hay una incongruencia entre planos y conceptos.

1. La empresa se compromete a subsanar dichas observaciones en un plazo no mayor de 15 días hábiles. Una vez concluidos los trabajos, presentar un informe con evidencia fotográfica.

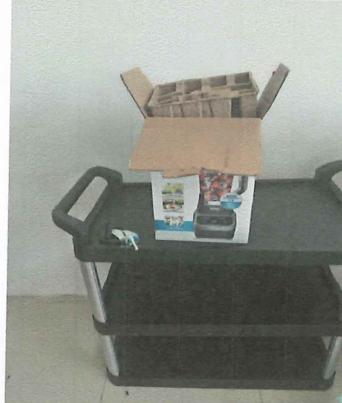
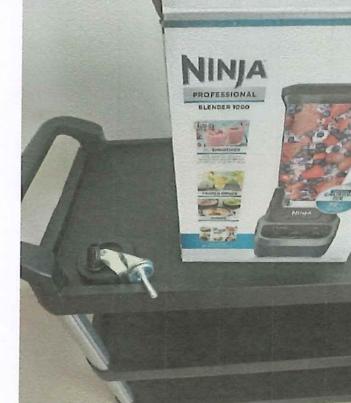
CEDULA	NIVEL EDUCATIVO	OBRA	LOCALIDAD	MUNICIPIO	SUPERVISOR	FECHA DE INCIDENCIA
S025	SUPERIOR	ADQUISICIÓN EN LA UNIVERSIDAD TECNOLÓGICA DE TULUM	TULUM	TULUM	ING. ANA SOFIA CALZADA QUIJANO	23/05/2025

Se hace la devolución por daño de una licuadora marca Ninja, la boquilla está quebrada, al igual se presta una llanta y una pieza que hace embocar el carrito de servicio para que puedan conseguir la pieza. Todo esto es de la Cédula S011 Adquisición en la UT Tulum de la empresa Fortitud.

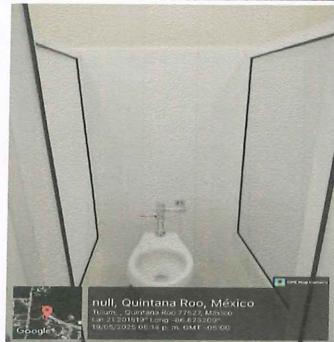
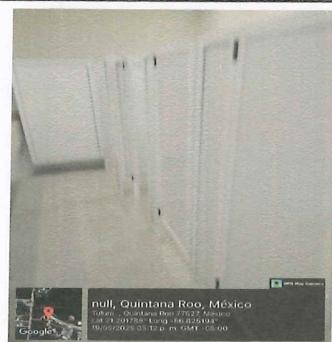
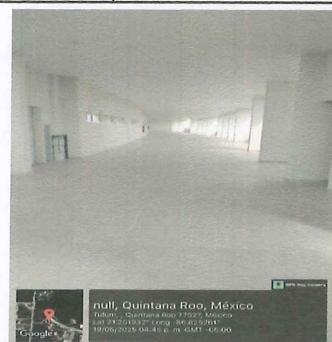
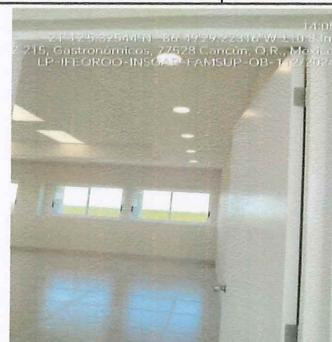
CEDULA	NIVEL EDUCATIVO	OBRA	LOCALIDAD	MUNICIPIO	SUPERVISOR	FECHA DE INCIDENCIA
S014	SUPERIOR	CONTINUIDAD DE LA CONSTRUCCION DEL TERCER NIVEL EN EDIFICIO EN LA UNIVERSIDAD DEL CARIBE	CANCUN	CANCUN	ARQ. ALEJANDRA ORTEGA FARFAN	27/05/2025

- \*\* IGUALAR TONO DE PASTA EN FACHADA
- \*\* DETALLAR PINTURA Y PASTA EN REPARACIONES DE FISURAS EN PASILLO PARA IGUALAR TONO
- \*\* **AULA 1** PASADOR DE VENTANA PASILLO NO CIERRA
- \*\* **AULA 2** RETIRAR CINTAS EN CORTIMAS ANTICICLONICAS  
REVISAR FELPA EN CANCELERIA

### **AULA 3** DETALLAR REPARACION EN ESQUINA DE PLAFON

SELLO EN VENTANAS (DETALLAR DONDE SEA NECESARIO)  
DETALLAR PASTA EN MURO DE VENTANA (DESPOSTILLADA)  
DETALLAR JUNTEO EN ZOCLO (DONDE SE REQUIERA)

### **AULA 4** SELLO EN ESQUINAS DE CANCELERIA

CHECAR PINTURA ESQUINA PLAFON  
DETALLAR JUNTEO EN ZOCLO (DONDE SE REQUIERA)

### **AULA 5** DETALLAR BOQUILLA DE CONTACTO

DETALLAR PINTURA Y PASTA EN FISURA UNION MURO COLUMNAS  
SELLO EN ESQUINAS DE CANCELERIA  
CHECAR CIERRE DE VENTANAS EN GENERAL  
6 PIEZAS DESPOSTILLADAS  
SELLO EN VANTANA 4 PARTE POSTERIOR  
PINTURA PASILLO VENTANAS

### **AULA 6** SELLO EN ESQUINAS DE CANCELERIA

CHECAR CIERRE DE VENTANAS EN GENERAL  
SELLAR PLAFON POR COLOCACION DE AIRE ACONDICIONADO  
COLOCAR TAPA VERDE EN CERRADURA DE VENTANA 1 (PASILLO)

CABE RESALTAR QUE SE HIZO UNA PRUEBA PARCIAL SOLO DEL TERCER NIVEL DEL SISTEMA CONTRA INCENDIO, HACE FALTA CONECTARSE A LA RED GENERAL (PORQUE NO SE ENCUENTRA HABILITADO EL SERVICIO EN LOS NIVELES PB, 1 Y 2) PARA PODER REALIZAR LA PRUEBA GENERAL EN LA INSTALACION DE SISTEMA CONTRA INCENDIO, SE SOLICITO EN VARIAS OCASIONES DESDE EL 23 DE ABRIL VIA WHATS APP

<b>Acciones</b>	<b>Persona responsable</b>	<b>Fecha límite</b>
✓ REPARACION DE DETALLES MARCADOS EN RECORRIDO	INSGAR ENTERPRISES S.A. DE C.V.	30 MAYO 2025
✓		
✓

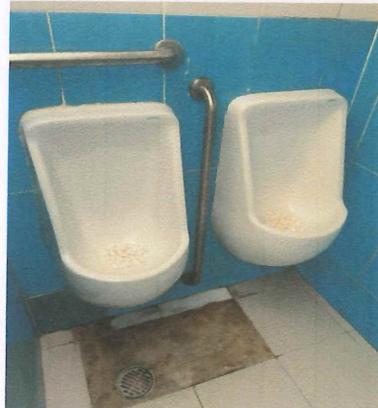
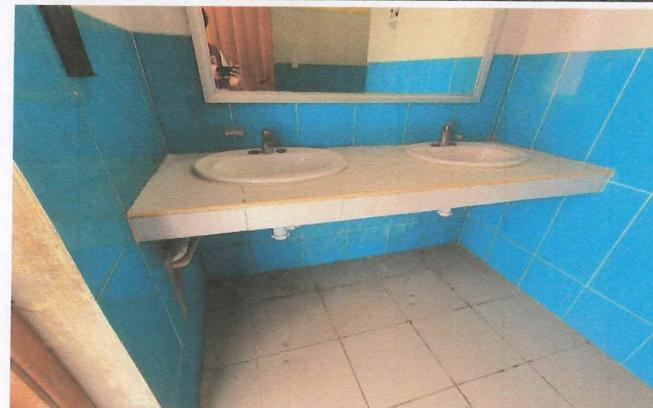
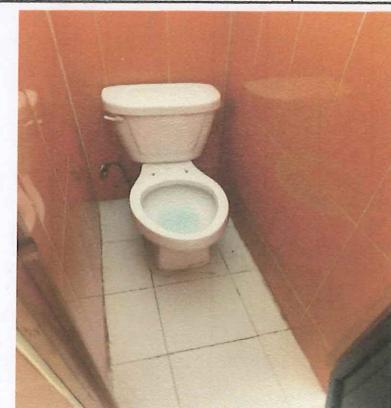
CEDULA	NIVEL EDUCATIVO	OBRA	LOCALIDAD	MUNICIPIO	SUPERVISOR	FECHA DE INCIDENCIA
S/C	BÁSICO	REHABILITACION EN LA PRIMARIA IGNACIO RAMIREZ	CHETUMAL	OTON P. BLANCO	ING. DIEGO ALEJANDRO PALMA CANUL	09/06/2025

DURANTE ESTE SE CONSTATÓ QUE LOS TRABAJOS AUTORIZADOS HAN SIDO CONCLUIDOS EN SU TOTALIDAD. LA DIRECTORA DEL PLANTEL MANIFESTÓ ESTAR CONFORME CON LA CALIDAD Y EJECUCIÓN, EXPRESANDO SU AGRADECIMIENTO POR LA REHABILITACIÓN DE LA INFRAESTRUCTURA EDUCATIVA, EN BENEFICIO DEL ALUMNADO.

1. EL CAMBIO DE LAS LLAVES DE LOS LAVAMANOS DE LOS SANITARIOS, EL CUAL SERÁ REALIZADO TAN PRONTO COMO LLEGUEN LAS PIEZAS NECESARIAS, PREVIAMENTE SOLICITADAS POR LA EMPRESA. CON EL COMPROMISO POR PARTE DE LA EMPRESA RESPONSABLE DE REALIZAR DICHA ACCIÓN SIN AFECTAR LAS ACTIVIDADES ESCOLARES.
2. LA INSTALACIÓN DE VENTILADORES Y LUMINARIAS, MISMA QUE SERÁ EJECUTADA UNA VEZ QUE LA SECRETARÍA DE EDUCACIÓN DE QUINTANA ROO (SEQ) SUMINISTRE DICHOS MATERIALES. LA EMPRESA SE COMPROMETE A REALIZAR LA COLOCACIÓN CORRESPONDIENTE EN CUANTO SE RECIBAN LOS EQUIPOS.
