SEGUIMIENTO A METAS DE INDICADORES  
MEDIO DE VERIFICACIÓN DE INDICADOR CO01ACT02

IFEQROO  
INSTITUTO DE  
INFRAESTRUCTURA  
FÍSICA EDUCATIVA  
DEL ESTADO DE QUINTANA ROO

Programa Presupuestario	K004 - Infraestructura Educativa	Trimestre:	1er. Trimestre	
Resumen Narrativo:	F.P.CO1.A02 - Supervisión de las acciones realizadas con recursos de los programas de inversión que ejecuta el IFEQROO		Número de alumnos en Quintana Roo:	472,279
Indicador:	CO01ACT02 - Porcentaje de supervisiones que derivan en observaciones	Unidad Responsable:	21121.18.3.18.1403 - Dirección de Obras y Equipamiento	Número de Personas Impactadas: 6,965
Metodo de Cálculo:	$(\text{Total de Supervisiones realizadas que derivan en observaciones} / \text{Total de Supervisiones programadas a las acciones de Construcción, Equipamiento, Rehabilitación y Mantenimiento de Inmuebles e instalaciones educativas}) * 100$		Porcentaje de Personas Impactadas:	1.47%

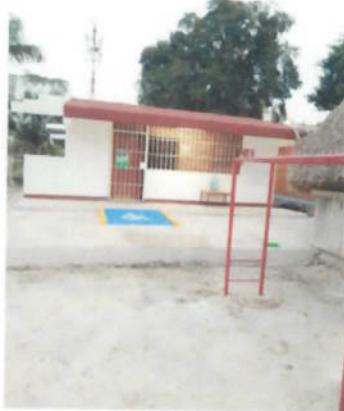
REPORTE FOTOGRÁFICO						
CEDULA	NIVEL EDUCATIVO	OBRA	LOCALIDAD	MUNICIPIO	SUPERVISOR	FECHA DE INCIDENCIA
240101	BÁSICO	CONSTRUCCIÓN DE UN ALUFA DIDÁCTICA EN EL PREESCOLAR BENITO JUÁREZ	CHAN SANTA CRUZ	FELIPE CARRILLO PUERTO	ING. FELIPE TENORIO HERRERA	15/01/2025

Se observaron los siguientes detalles de conceptos de obra por corregir:

- Rectificar las aristas (perímetro del borde) de la losa de azotea
- Rectificar y sellar correctamente las aristas (perímetro del borde) del impermeabilizante en losa de azotea.

- Doblar las varillas y aplicar pintura anticorrosiva en preparación a futuro de losa de azotea.
- Aplicación de impermeabilizante asfáltico y barrera de vapor en 12 caras ~~de~~ lados de concreto de la cimentación.

- Limpieza de residuos de mortero y escombro en todo el perímetro del aula.
- Rectificar borde del piso (chaflán con pendiente para evitar tropezón) en el acceso al aula.

- Corregir cola de ratón y sellado en ranuras del vitropiso interior del aula didáctica.
- Retirar la cimbra del piso del pasillo.
- Cambiar una pieza soplada de loseta de cerámica en piso interior del aula.

- Suministro y colocación de jaladera en puerta de madera.
- Corregir ranura (línea) de las juntas del piso en pasillo y andador.
- Corregir logo y pintura en rampa para personas con capacidades diferentes.

**Nota:** Se le da 10 días naturales a partir de la recepción de la minuta para concluir los pendientes, se anexa memoria fotográfica.

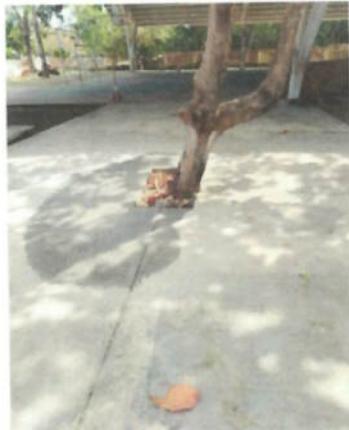
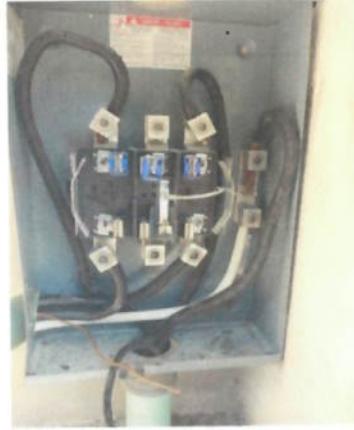
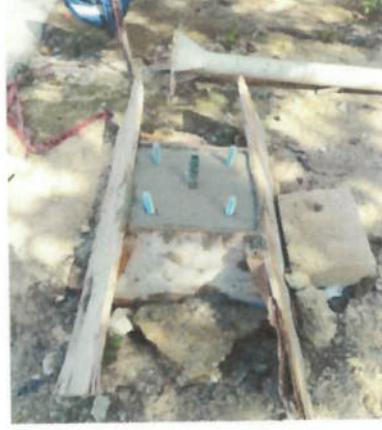
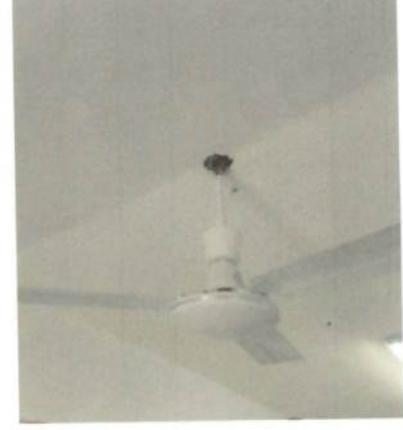
Reporte Fotográfico						
CEDULA	NIVEL EDUCATIVO	OBRA	LOCALIDAD	MUNICIPIO	SUPERVISOR	FECHA DE INCIDENCIA
BO23	BASICO	CONSTRUCCIÓN EN LA PRIMARIA JOSÉ GONZALO LÓPEZ ESQUIVEL	PLAYA DEL CARMEN	SOLIDARIDAD	ING. JOEL MEX HERRERA	16/01/2025

Se realizó el recorrido en los áreas en construcción, en conjunto con el director, mencionando que no han regresado el personal a concluir los trabajos comentados. A continuación describimos los fallantes:

- ⊕ Detalle de la herrería, pintar la parte donde se coloca, detallar la conexión de madera, cambiar cerradura por una de plástico.
- ⊕ 2 tapas de contacto con Ataf, Ajustar y combinar para cuítar, se desprenden.
- ⊕ En los ventiladores, no se colocaron el cable de seguridad.
- ⊕ Falta conexión de las 2 lámparas 2x18 LED en parte posterior del techo, solo se colocó 1.
- ⊕ Luminaria Punta de Poste. faltan color base, conectar

• Falta reparar tapa de registro electrico, se rompió fechada.

• Falta reparar 2 placas de piso en plaza Cívica, fachadas para acceso de camión de mantenimiento.

Se les da 7 (Siete) días para concluir los trabajos para poder hacer la acta de entrega.

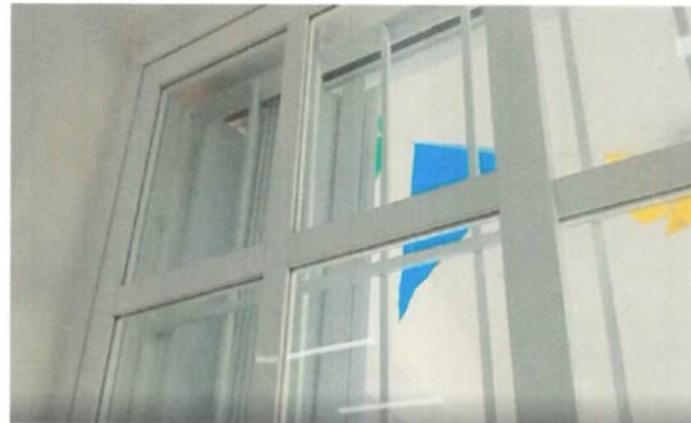
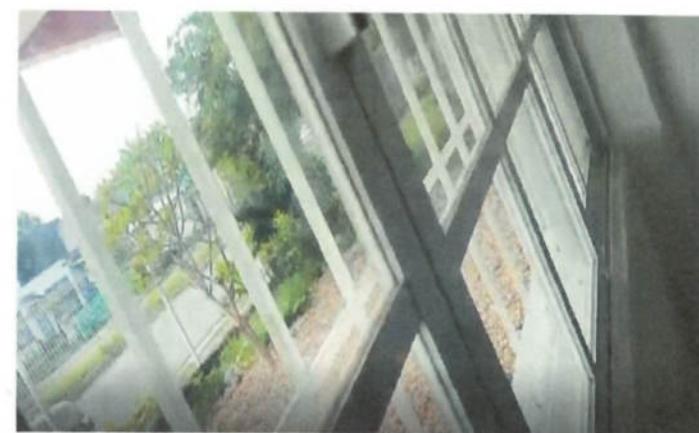
Reporte Fotográfico						
CEDULA	NIVEL EDUCATIVO	OBRA	LOCALIDAD	MUNICIPIO	SUPERVISOR	FECHA DE INCIDENCIA
B036	BASICO	CONSTRUCCIÓN EN LA PRIMARIA EVARISTO SEGUNDO MONTEJO PÉREZ	PLAYA DEL CARMEN	SOLIDARIDAD	ING. JOEL MEX HERRERA	16/01/2025

Se realizó el recorrido en conjunto con la directora, y se observaron algunos detalles en el Aula, concluidos estos trabajos, se programara la entrega.

- ∅ Protectores. Resane pintura en protectores donde se salio para reforzarlos.
- ∅ Pintura en la trabe donde se realizo el cambio de las ventanas, desprendiéndola, por lo que se debe aplicar pintura.
- ∅ En el inicio y final de la conexión para conectar, se observa cable expuesto, corregir o empapar la canalita para ocultar el cable.

Le comento al contratista, que tiene 7 días para concluir  
lo trabajado, y poder hacer la entrega recepción.

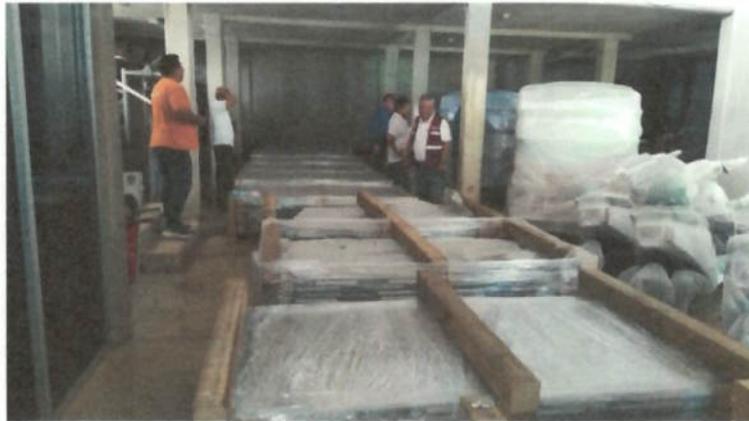
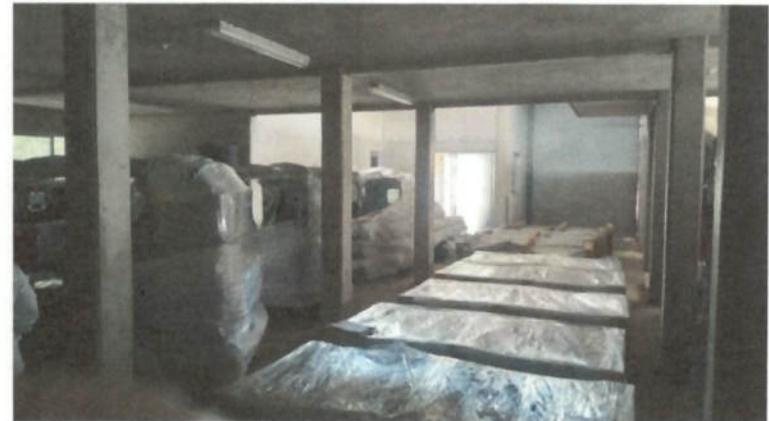
CEDULA	NIVEL EDUCATIVO	OBRA	LOCALIDAD	MUNICIPIO	SUPERVISOR	FECHA DE INCIDENCIA
S018	SUPERIOR	P-1 SISTEMA DE MICRO MOVILIDAD SOSTENIBLE UNIVERSITARIA EN LA UNIVERSIDAD INTERCULTURAL MAYA DE QUINTANA ROO	LA PRESUMIDA	JOSÉ MARÍA MORELOS	ARQ. JOSÉ OSWALDO TUZ DOMÍNGUEZ	21/01/2025

ACUERDOS	FECHA DE ATENCIÓN
1. De acuerdo al recorrido realizado con personal de la UIMQRoo se solicitó la reubicación de la estructura de paneles solares del proyecto original.	
2. La Universidad solicitó que esta reubicación se realice de manera lineal los dos módulos, los cuales	 Ana Sofia

3. Una vez irazados se observo que por las medidas del largo del estacionamiento, se observo que se limita la circulación rotatoria -continúa.

Como observación y es importante aclarar que por la captación solar en donde se marcaba que iba los módulos no recibía la radiación en total aprovechamiento, todo en el proyecto original.

\* Por lo que se solicita reubicar dos módulos a un costado del estacionamiento (área verde) que da con el acceso principal).

4 Para esta reubicación de los dos módulos se solicitará a la empresa Sol y Lito, si es redituable este cambio y no afecte el funcionamiento de los paneles.

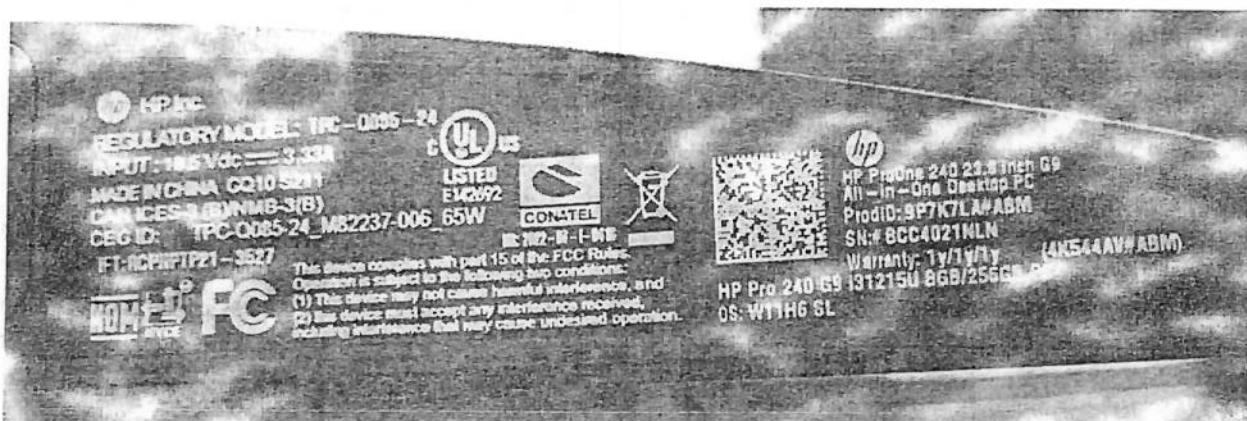
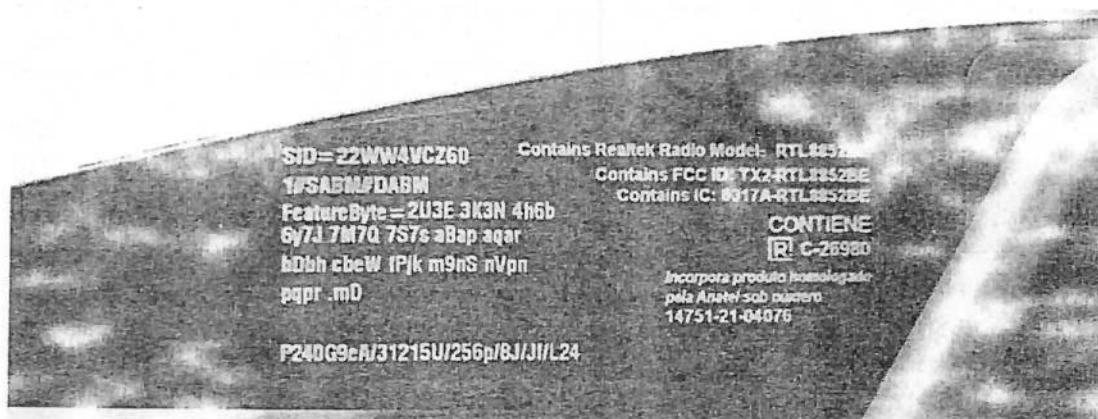
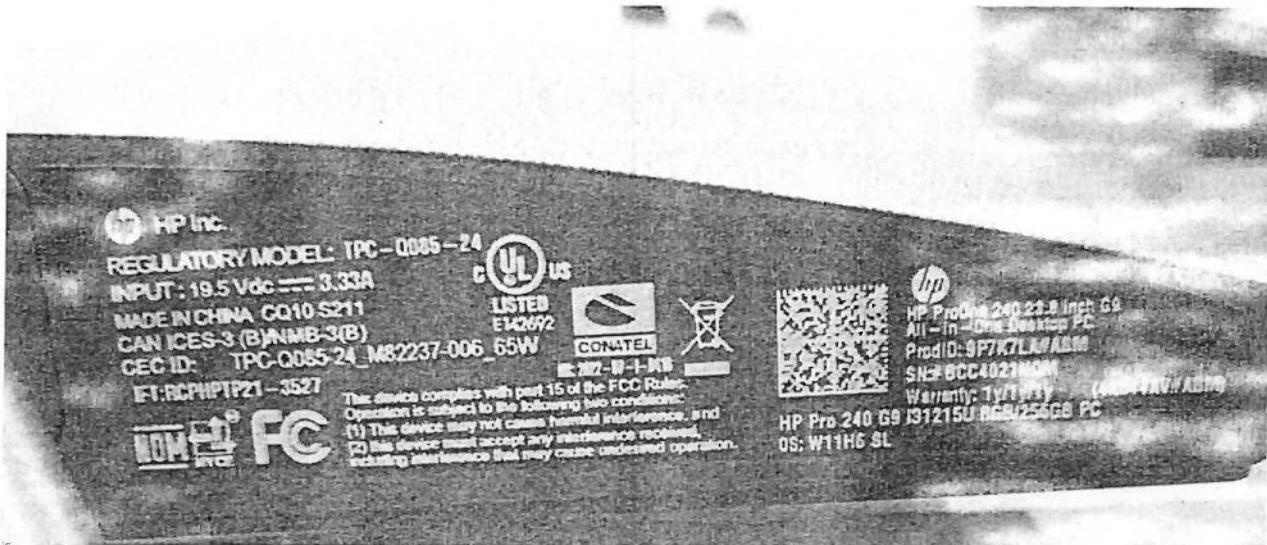
En atención al reporte proporcionado por el director de la escuela, donde comentan que dos equipos de cómputo no prende la pantalla a pesar de que están conectados. Podría ser daño en el sistema. Cabe mencionar que los equipos no tienen mucho tiempo que empezaron a usarlos. Anexo reporte fotográfico de dichos equipos de cómputo. En la siguiente tabla vienen los datos de los equipos de cómputo.

Cantidad	Descripción	Marca	Modelo	No. De Serie	Condiciones Técnicas
1	Computadora	Hp	Pro One 240 23.8 inch G9 All-in-One	8CC4021NLN	Daño en sistema
1	Computadora	Hp	Pro One 240 23.8 inch G9 All-in-One	8CC4021NQM	Daño en sistema

Con base a la garantía por los Defectos y Vicios Ocultos que establece el contrato de Adquisiciones y con fundamento en lo establecido en el artículo 28 Fracción III y 29, Fracción II de la Ley de Adquisiciones, Arrendamientos y Prestación de Servicios Relacionados con los Bienes Muebles del Estado de Quintana Roo. Se le solicita que en un plazo de 8 días hábiles atienda las observaciones antes mencionadas.

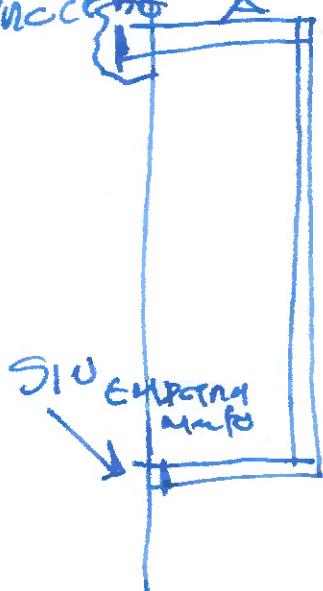
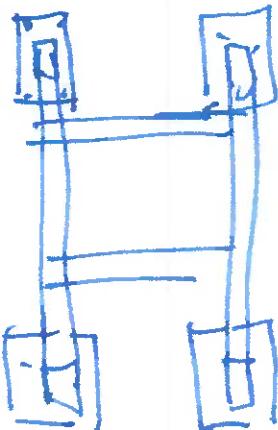
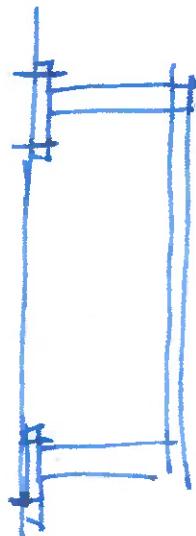
COZUMEL A 13 DE MARZO DE 2025, SE REALIZO EL ACTA DE ENTREGA, Y SE OBSERVO QUE NO SE EJECUTÓ CORRECTAMENTE, POR LO QUE SE FIRMA EL ACTA, CON EL COMPROBADO DE QUE SE ADECUÓ. OTRO MOTIVO ESTA CERCA DEL TABLEO GRÁFICO, EN CASO DE CORRER, SE PUEDE ATERRAZAR. SE LE DA UN PLAZO DE 15 DÍAS, SI NO SE PROCESARÁ A LA FIRMA.

NOTA: DE IGUAL MANNER UN OTRO  
RESCALDA QUE SE COLOCO, SERAN  
2 PUNTOS DE REFORZOS.
