SEGUIMIENTO A METAS DE INDICADORES  
MEDIO DE VERIFICACIÓN DE INDICADOR CO01ACT02

IFEQROO  
INSTITUTO DE  
INFRAESTRUCTURA  
FÍSICA EDUCATIVA  
DEL ESTADO DE QUINTANA ROO

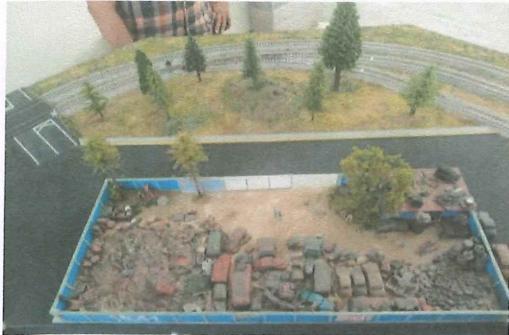
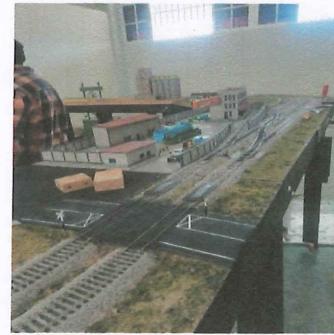
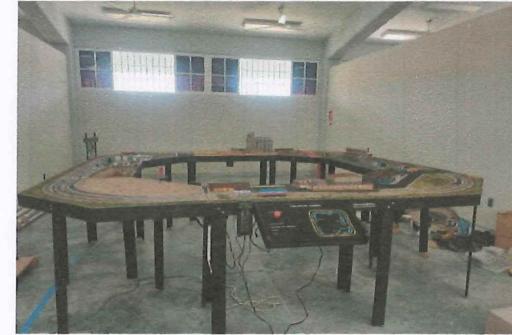
CEDULA	NIVEL EDUCATIVO	OBRA	LOCALIDAD	MUNICIPIO	SUPERVISOR	FECHA DE INCIDENCIA
M012	MEDIA SUPERIOR	ADQUISICIÓN EN EL PLANTEL CONALEP CANCÚN IV	CANCÚN	CANCÚN	ING. ANA SOFIA CALZADA QUIJANO	21/05/2025

- CAPACITACIÓN DEL MANDO DEL CONTROL DE LA MAQUETA FERROVIARIA
- CAPACITACIÓN DEL MANTENIMIENTO ESPECIFICO DE LA MAQUETA
- ENTREGA DE MANUALES DE USO DEL EQUIPO

<b>ACUERDOS</b>		<b>FECHA DE ATENCIÓN</b>
1. <b>CAPACITACIÓN DEL MANDO DEL CONTROL DE LA MAQUETA FERROVIARIA</b>  DE ACUERDO A LA FICHA TÉCNICA PROPORCIONADA POR LA EMPRESA NO SE HACE MENCIÓN DE NINGUNA CAPACITACIÓN SIN EMBARGO LA EMPRESA PROPORCIONÓ UNA CAPACITACIÓN APROVECHANDO QUE ESTABA EL PERSONAL DE LA EMPRESA QUE ELABORÓ LA MAQUETA PARA PODER EXPLICAR Y ACLARAR LAS DUDAS. DICHA CAPACITACIÓN FUE DADA EL VIERNES 16 DE MAYO DEL PRESENTE AÑO, EN DONDE PERSONAL INVOLUCRADO EN EL TEMA PARTICIPO EN DICHO EVENTO.  AL IGUAL QUE SE LES ENTREGARÁ UNOS VIDEOS EN DONDE EXPLICAN EL FUNCIONAMIENTO DE LA MAQUETA.		SE PREGUNTARÁ AL PROVEEDOR DE MAQUETA

2.	<b>CAPACITACIÓN DEL MANTENIMIENTO ESPECIFICO DE LA MAQUETA</b>  SE SOLICITA UNA CAPACITACIÓN, DE LA CUAL SE EXPLIQUE MATERIALES Y HERRAMIENTAS A UTILIZAR, PARA QUE LA MAQUETA TENGA UN CORRECTO FUNCIONAMIENTO.	SE SOLICITARÁ AL PROVEEDOR DE MAQUETA
3.	<b>ENTREGA DE MANUALES DE USO DEL EQUIPO</b>  EL PLANTEL SOLICITA UN MANUAL DE USO DEL EQUIPO ENTREGADO, EN EL CUAL DESGLOSE EL USO Y LAS CARACTERÍSTICAS DEL EQUIPO EN FUNCIÓN.	MAS TARDAR DEL 21/05/2025 AL 23/05/2025
