SEGUIMIENTO A METAS DE INDICADORES

MEDIO DE VERIFICACIÓN DE INDICADOR CO01ACT02

IFEQROO
INSTITUTO DE
INFRAESTRUCTURA
FÍSICA EDUCATIVA
DEL ESTADO DE QUINTANA ROO

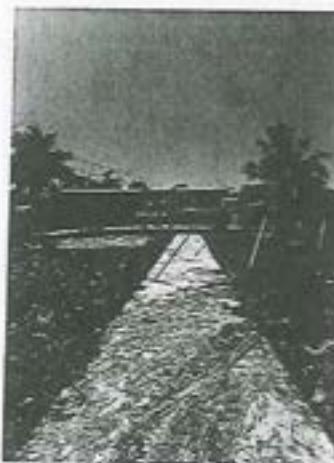
Se observan latas de cerveza en el área de la obra.

Se observa tapial caído en zona de acceso a la obra y área de recreación de alumnos.

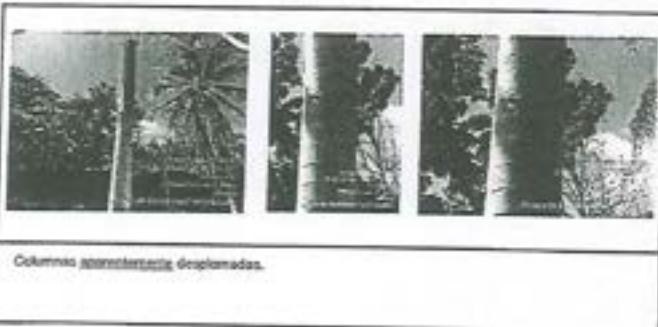
Las placas no se observan sujetadas correctamente.
Se apoyan con un diámetro mayor al de los columnas.

Columnas aparentemente desplomadas.

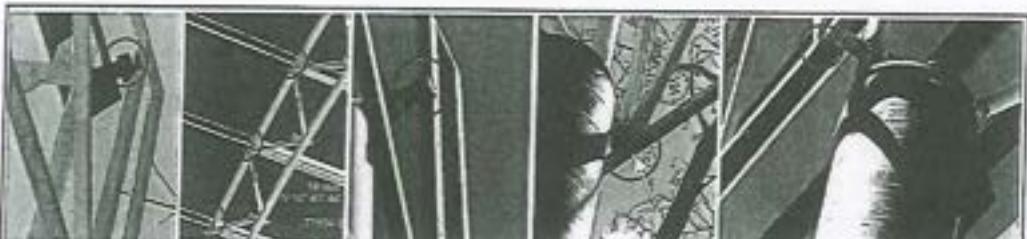
Se observaron deficiencias en el armado de la estructura:

- No coincide alineación de arco con faldón y se compatibilizó con postes corona.
- Deficiencias en la soldadura.
- Estructura desalineada.

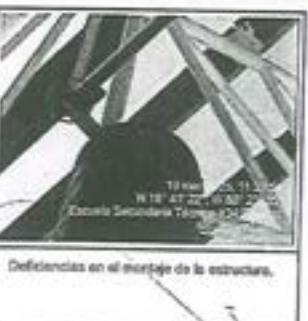
Columnas aparentemente desplomadas.

Deficiencias en el montaje de la estructura.

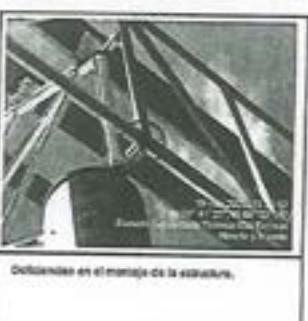
Deficiencias en el montaje de la estructura.

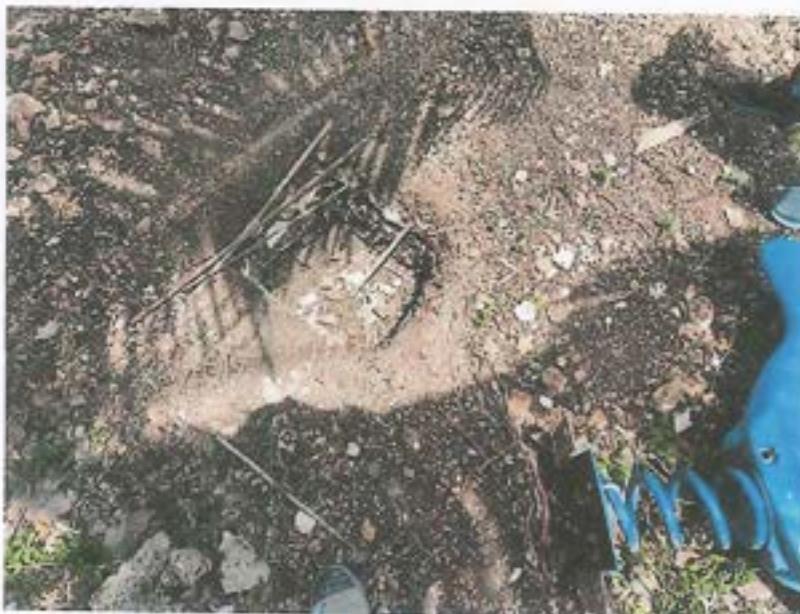
DERIVADO DEL RECORRIDO DE OBRA REALIZADO EL DIA 19 DE MAYO DE 2025 SE OBSERVO QUE SE TIENEN EXCAVACIONES PARA LA COLOCACION DE JUEGOS INFANTILES LOS CUALES NO HAN SIDO COLOCADOS Y LO CUAL REPRESENTA PELIGRO PARA LOS ESTUDIANTES, SE LE NOTIFICO A LA EMPRESA E HIZO CASO OMISO, POR LO QUE CON ESTA FECHA SIGUE SIN ATENDERSE DICHO DETALLE.
